RÅDMANNEN 3, KATRINEHOLM

Miljöteknisk markundersökning

Uppdragsnummer: 1542601

RAPPORT

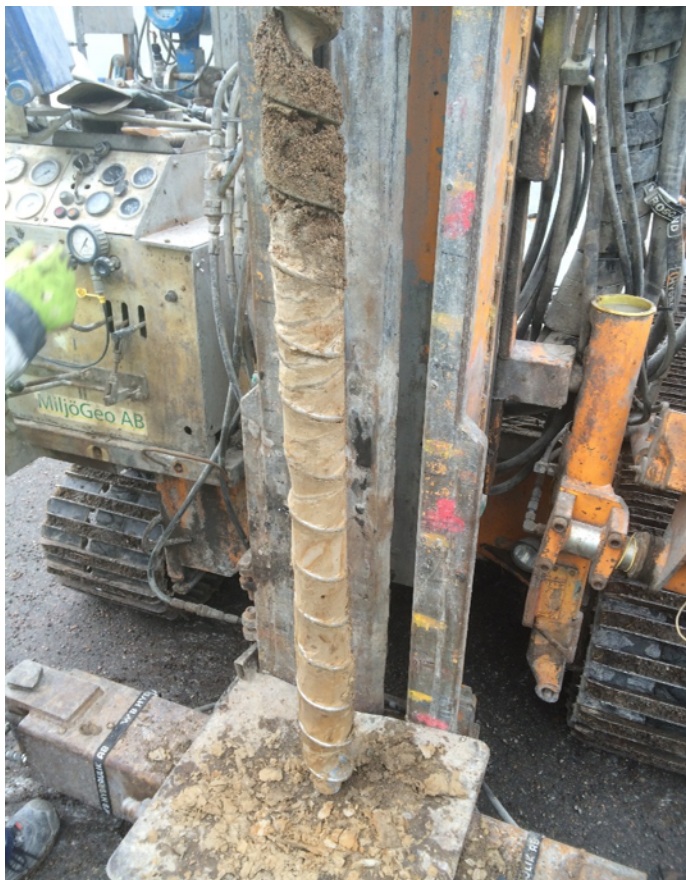
Syftet med skruvborrningen var att undersöka jordlagerföljder och eventuell föroreningsförekomst i omättad zon, men också att optimera läget för rörfiltret. Generellt uttogs prover som samlingsprover för varje halv-meter. Prover med annat intervall uttogs vid avvikande observationer eller lagerföljder. Provtagningen utfördes som minimum ner till naturliga lagerföljder och maximalt ner till 3 meter under markytan (i vissa fall längre för att nå grundvatten). Iakttagelser i form av jordart samt eventuell färg och lukt noterades kontinuerligt. Jordproverna placerades i gastäta plastpåsar samt glasburkar som märktes med projekt, provtagningspunkt, provtagningsdatum mm. Proverna homogeniserades och analyserades i fält med avseende på flyktiga kolväten med ett s.k. PID-instrument (Photo Ionization Detector).

Figur 3: Renskrapad jordskruv, redo för uttag av jordprov

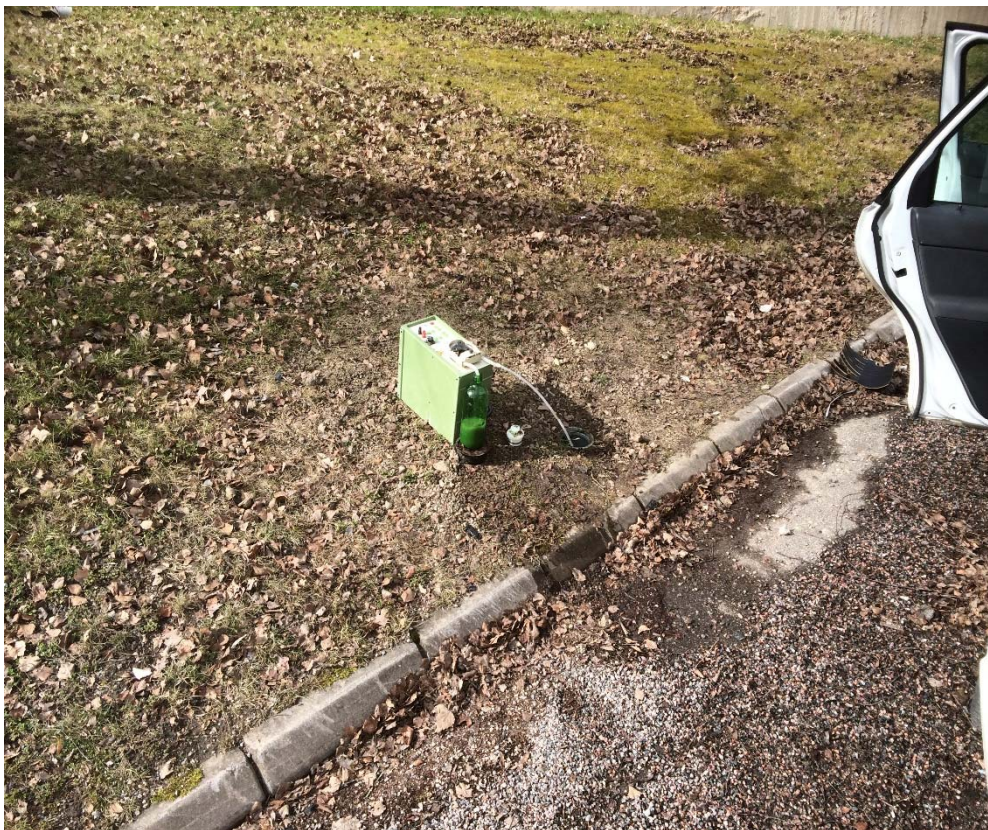
Grundvattenprovtagningen genomfördes 29 mars samt den 23 maj 2016. Samtliga grundvattenrör lodades och omsattes (GA03 och GA04 var torra vid det första provtagningstillfället och GA03 även vid det andra) innan uttag av vattenprover gjordes med en peristaltisk pump. Temperatur, pH, konduktivitet, löst syre, redox och salinitet mättes i fält. Prover för analys av metaller filterades genom 0,45 µm filter. För att ytterligare bestämma gradienter uppmättes grundvattennivån i ett grundvattenrör beläget ca 200 m syd om fastigheten. Samtliga grundvattenrör och brunnar mättes in med nätverks RTK-GPS.

Figur 4: Provtagning av grundvatten i GA01

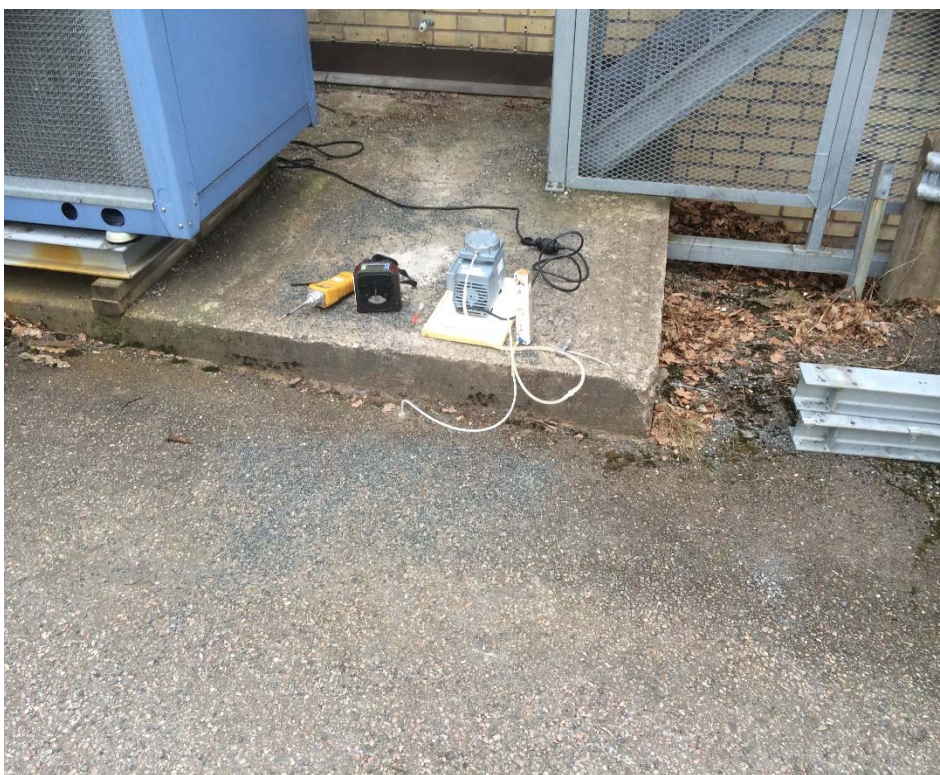
Mätningarna utfördes genom att ett 30-40 cm djupt hål (Ø 10 mm) borrades upp med en handbormaskin. I hålet fördes omgående en slang av PEH ner och gliplan mellan slang och borrhål tätades med fogmassa. Slangen fördes ned så långt markförhållandena medgav (25-35 cm), slangen hade en 1-2 cm lång slitsad yta

längst ner för att medge porgasinträngning. Omsättningspumpning utfördes under 5 minuter med en gasmätare som kontinuerligt mätte syre, koldioxid, svavelväte och kolväten i s.k. metanekvivalenter. Förändring av syre- och/eller koldioxidhalt gentemot atmosfärsluften över mark/golv visar att mätningen utförs på porgas och inte enbart på atmosfärsluft. Direkt under en grundläggning är porgasen dock ofta så syrerik att ingen direkt skillnad märks mot atmosfärsluften. I samtliga punkter provtogs porgasen på ett absorbertrör (kolrör) med en lågflödespump (200 ml/min under 30 min). Innan provtagning över kolrör utfördes fältmätning med avseende på flyktiga kolväten med ett s.k. PID-instrument (Photo Ionisation Detector). Efter provtagning över kolrör utfördes ytterligare en mätning med PID i syfte att se om halten flyktiga kolväten ändrats under provtagningen.

Figur 5: Porgasprovtagning under asfalt vid bottenplattan för den f.d. tri-tanken (GAS04)

- Inga avvikande mätutslag observerades varken före eller efter provtagningen av porgas.
- GAS04 flyttades från betongplattan till asfalten eftersom plattan var för tjock.
